車両情報シート

No	管理番号	24273	形状	冷凍車
	車名	日野	通称名	デュトロ
	型式	BDG-XZU414M	車台番号	XZU414-1013xxx

車両チェックシート

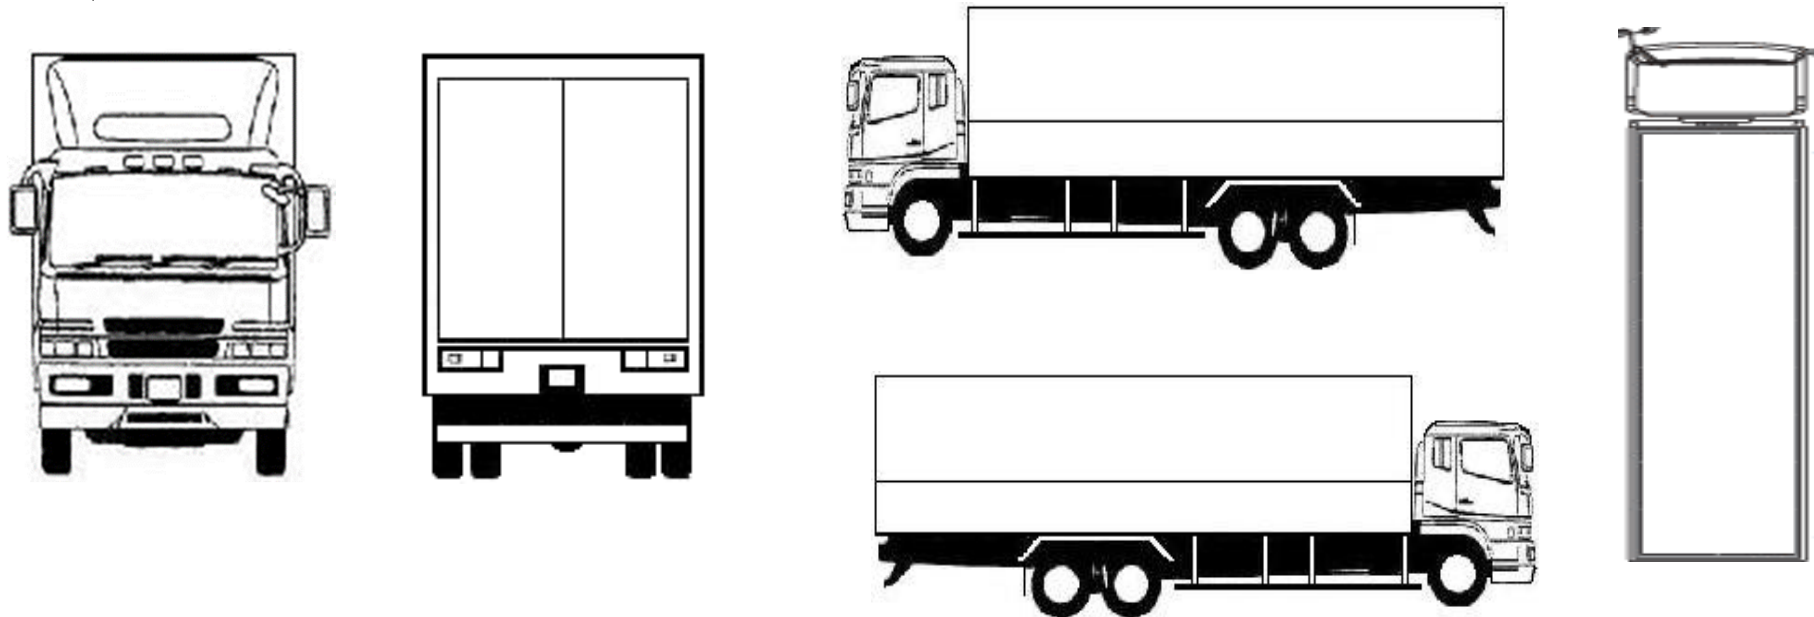
外装状態

キャブ内装	外装		点検者 報告欄
シート破れ	無	キャブ修復暦 (不明)	
破損	無 ()	キャブ・コーションプレート 有	
スイッチ類	良好 ()	フロントガラス状態 傷あり []	
汚れ	中	傷の程度 [点キズ] (飛び石)	
欠品	無 ()	シャーシ サビ 小	
その他		フレーム曲がり・修復暦 (不明)	
		ボデー修復暦 (不明)
