車両情報シート

No	管理番号	25014	形状	冷凍車
	車名	三菱ふそう	通称名	キャンター
	型式	TPG-FEB50	車台番号	FEB50-553xxx

車両チェックシート

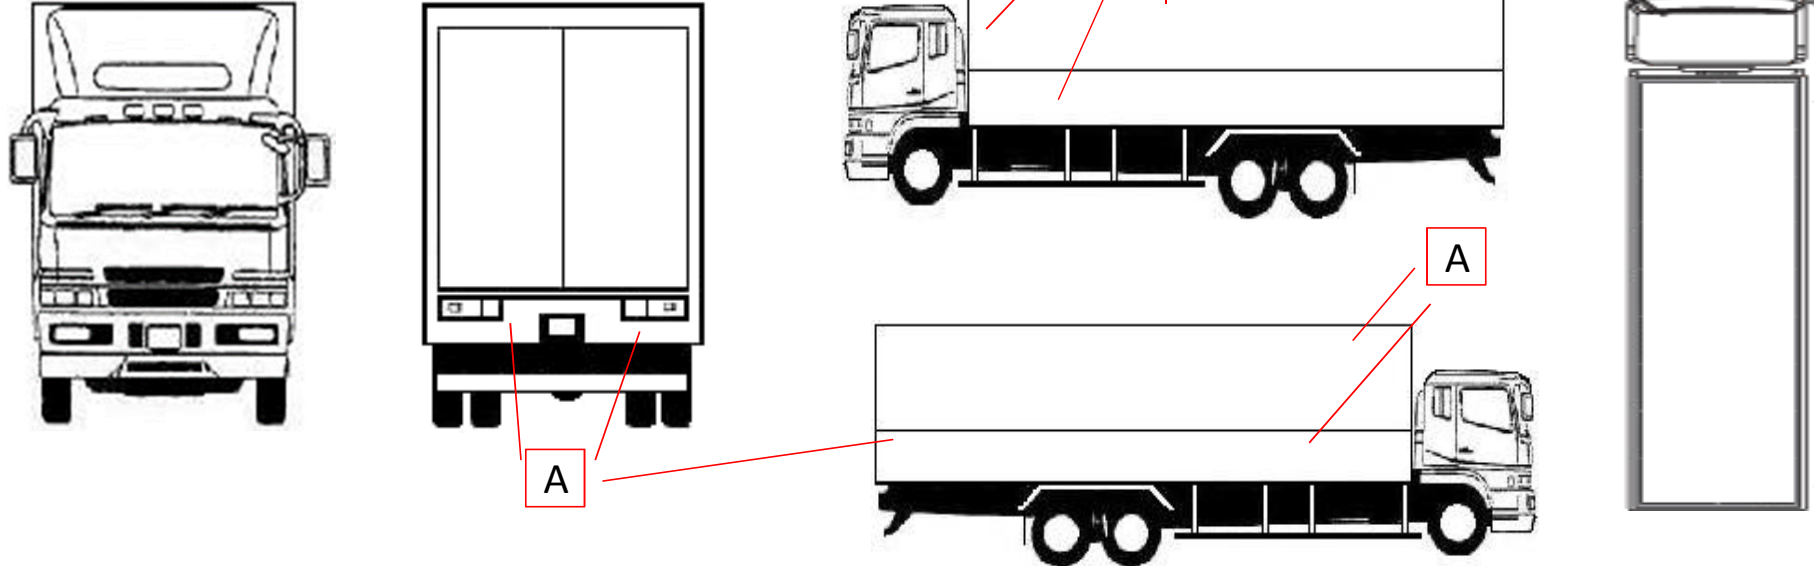
外装状態

キャブ内装	外装		点検者 報告欄
シート破れ	無	キャブ修復暦 (不明)	
破損	有 (穴)	キャブ・コーションプレート 有	
スイッチ類	良好 ()	フロントガラス状態 傷あり []	
汚れ	少ない	傷の程度 [点キズ] ()	
欠品	有 (ボックス)	シャーシ サビ 小	
その他		フレーム曲がり・修復暦 無 ()	
		ボデー修復暦 (不明)
